# 皮膚内の棘の超音波像

Ultrasonogram of Intradermal Splinter

山崎 政城 Masashiro Yamazaki

山崎医院 (千葉県 横芝光町)

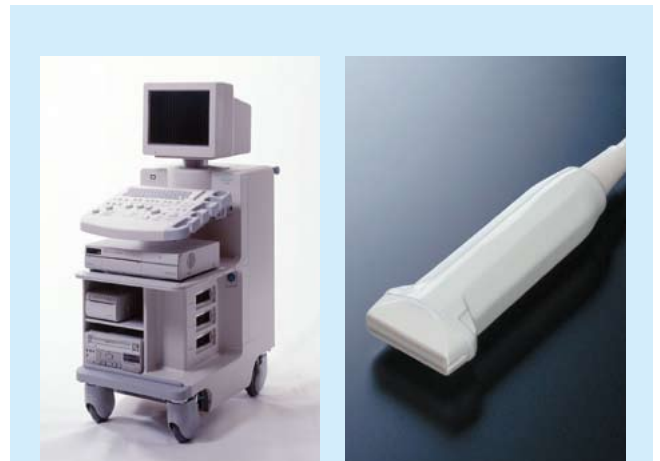
診断装置は日立メディコ製超音波診断装置EUB-6000、電子リニアスキャン探触子EUP-L34T(中心周波数10MHz)を用いた(図1)。

図1：日立EUB-6000超音波診断装置(左)  
電子リニアスキャン探触子EUP-L34T(右)

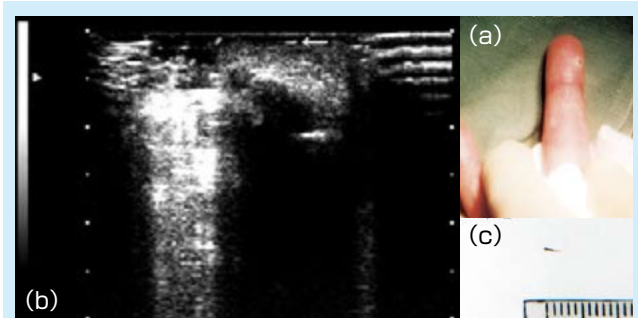
図2：38歳 女性 右第3指

1ヶ月前に障子の棧にて右第3指部を受傷。自己抜去するも創が治癒せず疼痛があり来院(図2a)。

超音波検査：2mmの線状の高エコー像を認める(図2b)。

手術：局麻下に2mm大の棘(木片)を摘出した(図2c)。

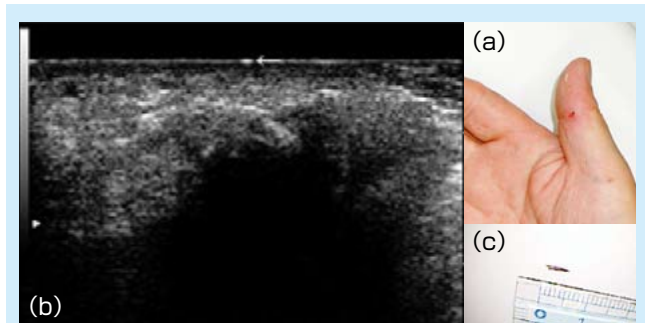
図15：57歳 男性 右第1指

当日、材木を持っていて右第1指部に棘を刺し受傷。右第1指部痛があり来院(図15a)。

超音波検査：点状の高エコー像を認める(図15b)。

手術：局麻下に4.5mm大の棘(木片)を摘出した(図15c)。

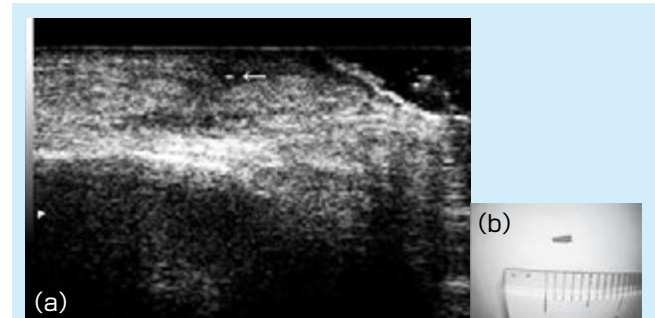
図18：69歳 男性 右第1指

39日前に草刈をしていて何かを右第1指に刺し受傷。

超音波検査：点状の高エコー像を認める(図18a)。

手術：局麻下に2.5mm大の棘(木片)を摘出した(図18b)。
